## RELATÓRIO FOTOGRÁFICO

| NÚMERO<br>001 | DATA EMISSÃO:<br>09/08/2025 | RAMAL:<br>RD PROQUIGEL 10" | FOLHA:<br>1 de 4 |

Informar as condições observadas na na rede de distribuição de gás natural PROQUIGEL Ø10".

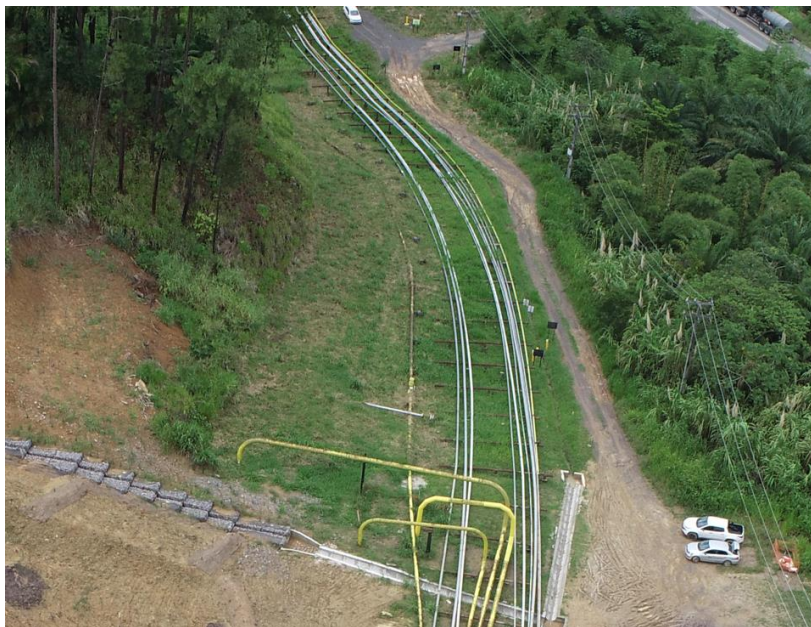
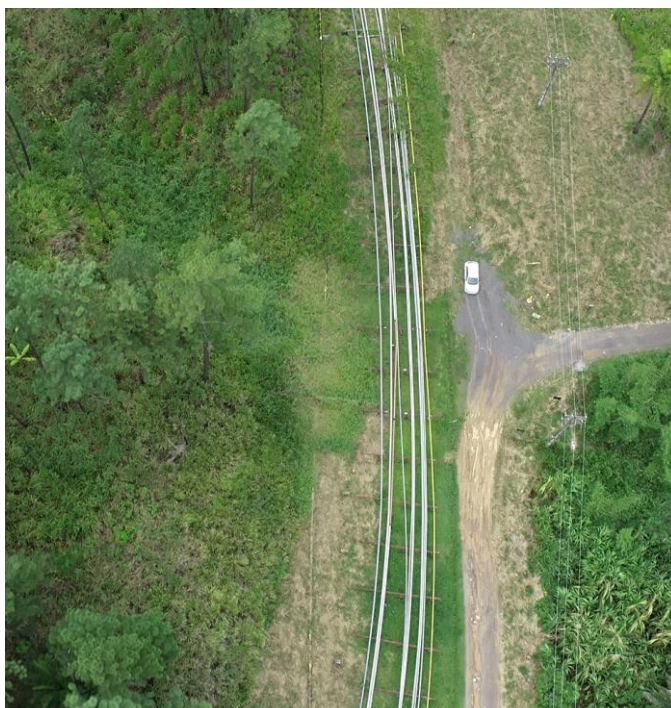
A tubulação encontra-se em contato com o solo.

- Efetuar serviço de instalação de dormentes de modo que a tubulação não permaneça em contato com o solo.

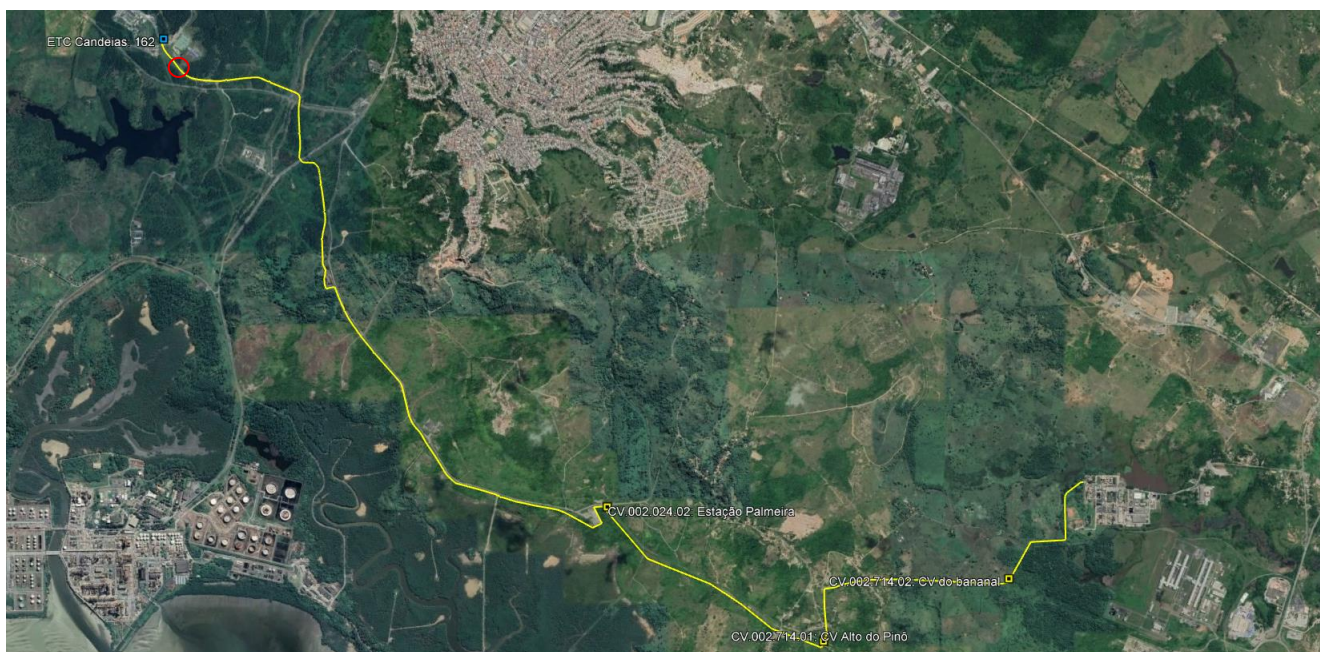
Diretriz do duto Proquigel DN 10"

O círculo em vermelho mostra o local onde a tubulação está em contato com o solo.
